EXAMEN ESPECIAL DE AUDITORÍA
MUNICIPALIDAD DE SALCAJÁ, QUETZALTENANGO /
DEL 17 DE JULIO DE 2021 AL 29 DE NOVIEMBRE DE 2022 /

**EXAMEN ESPECIAL DE AUDITORÍA
MUNICIPALIDAD DE SALCAJÁ, QUETZALTENANGO
DEL 17 DE JULIO DE 2021 AL 29 DE NOVIEMBRE DE 2022**

“Mejoramiento Calle Entre Cero y Quinta Avenida Zona Uno, Municipio de Salcajá, Quetzaltenango”

“Construcción de Banqueta Peatonal y Vías Reservadas Tercera Avenida Terminal de Buses, Zona Uno a Ingreso Sur Zona Dos, Municipio de Salcajá, Departamento de Quetzaltenango”

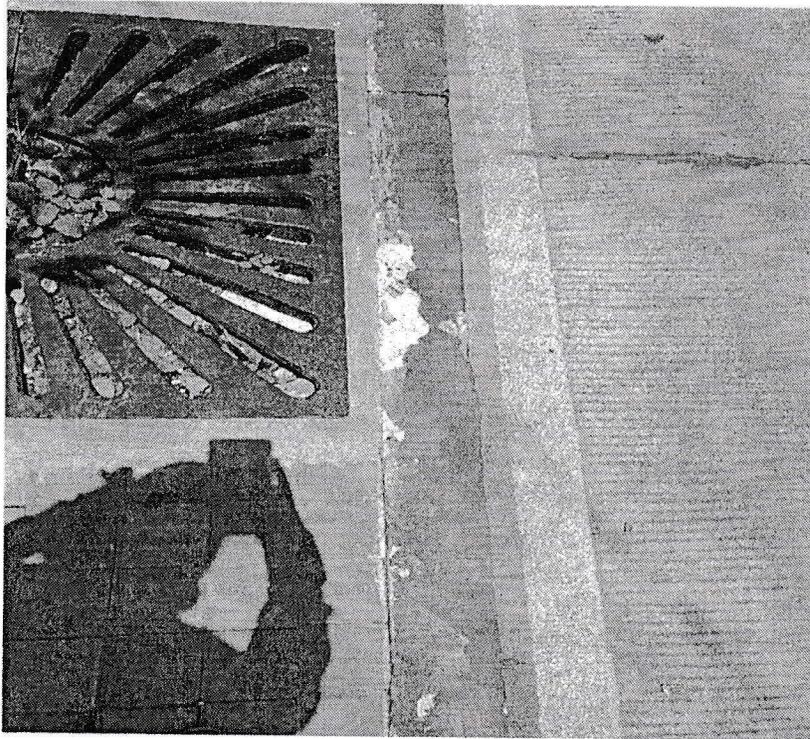
- Fisuras de magnitud considerable en bordillos y rampas.
- Varias baldosas se encuentran inestables (sueltas).
- Algunas planchas de pavimento presentan grietas, lo cual evidencia que no se realizaron los cortes oportunamente.
- Tapaderas de los pozos de visita desportilladas con secciones agrietadas.

Fisuras en bordillos

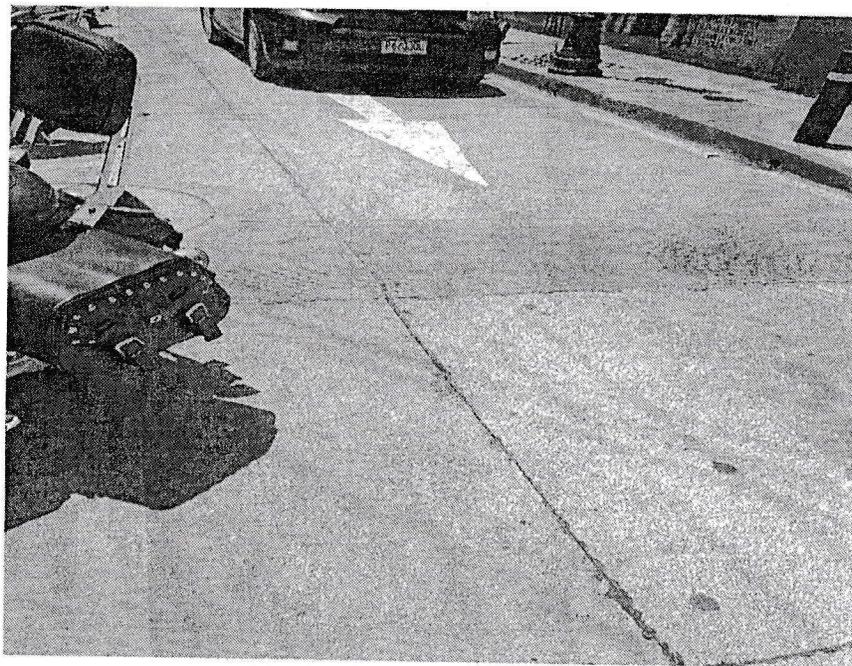
Mal acabado en concreto

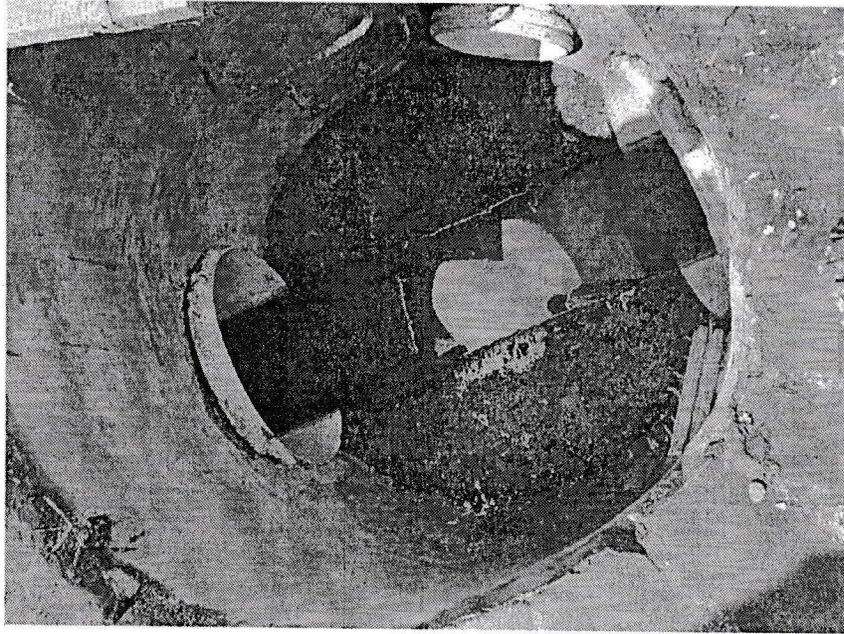
- En dos pozos de visita se evidencia por la marca de crecimiento del nivel de agua que los tubos están trabajando a sección llena.
- Según lo observado en visitas de campo, y pruebas realizadas al drenaje pluvial se evidenció que en ciertos tramos el flujo del agua pluvial es demasiado lento, ocasionando el colapso parcial del sistema.

Agua y sedimentos acumulados en pozos de visita

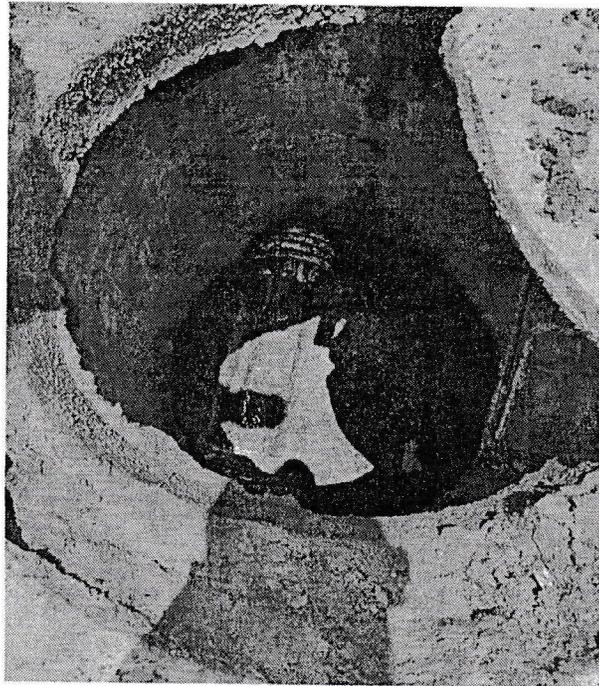
- Se evidenciaron cortes en concreto para disimular grietas.
- Debido a la falta de mantenimiento y la falta de sobre fondo, los pozos de visita se encuentran con arena en continuación del nivel de tuberías, lo que evidencia la inexistencia de pendientes correctas.

Fondo de pozo de visita con sedimentos

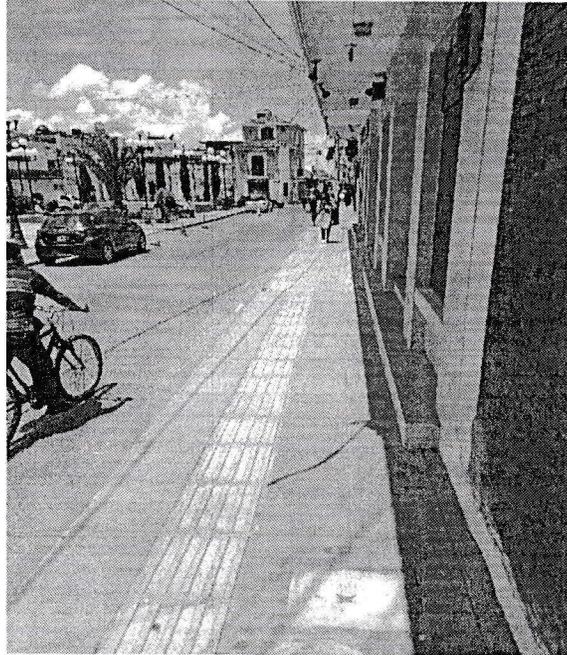
Reducción de ancho de calle por construcción de banquetas

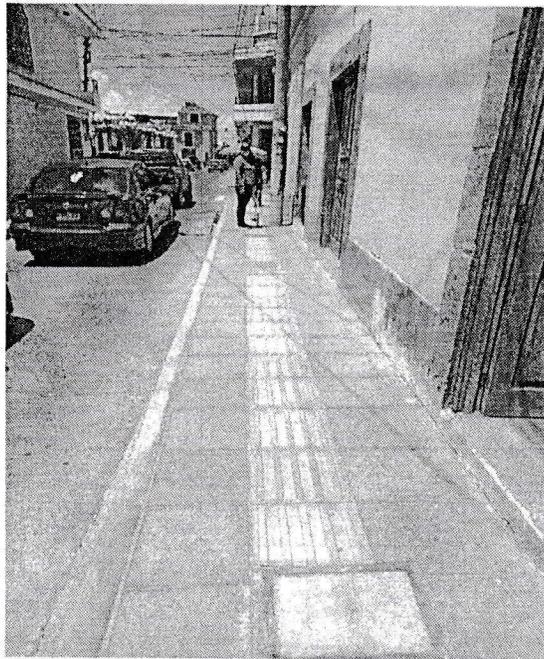
Reducción de ancho de calle por construcción de banquetas
